COMUNE DI MONASTEROLO DEL CASTELLO

**Rettifica parziale in seguito a ricognizione
cartografica di dettaglio delle Aree “a rischio
idrogeologico molto elevato” in Loc. Monasterola-
Valle Spirola a Monasterolo del Castello**

-Relazione tecnica-

Grassobbio(Bg), 11 Marzo 2016 (rev_11 Luglio 2016)

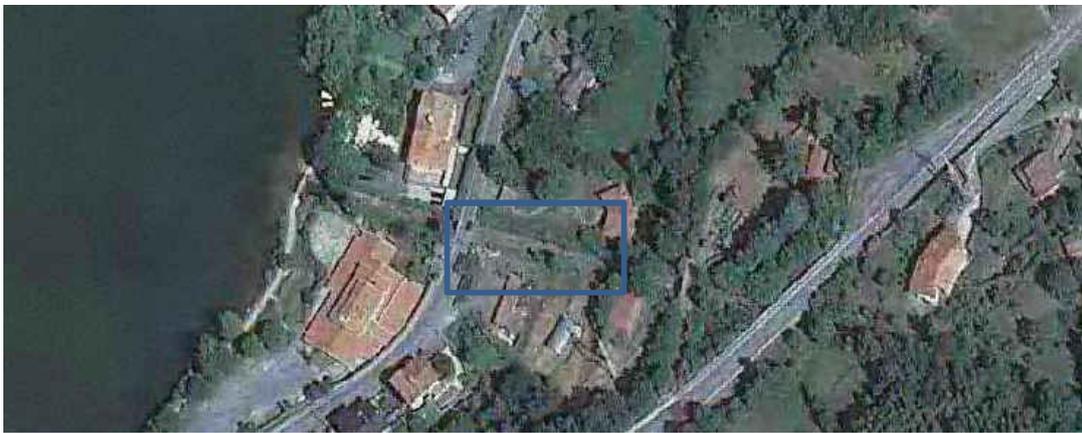
Figura 1 - Immagine della Valle Spirola con indicato il tratto interessato da ridelimitazione

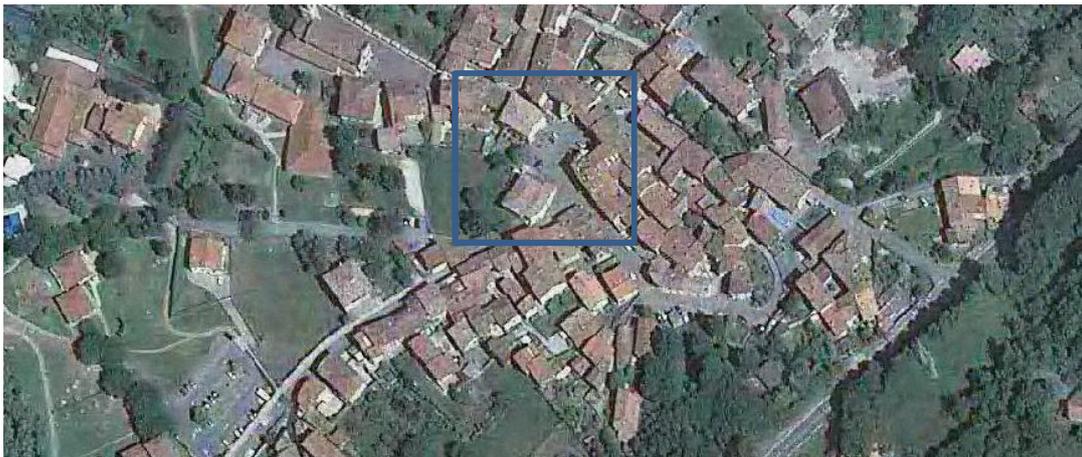
Figura 2 - Immagine del centro paese, con il settore interessato da adeguamento del vincolo

anche per meglio corrispondere alla situazione morfologica e topografica, mentre verso il paese di Monasterolo, dove si era diretto il flusso principale della colata detritica del 1948-1953, l'area è stata ampliata sul lato a monte e, soprattutto, oltre la piazza ricomprendendo un edificio.

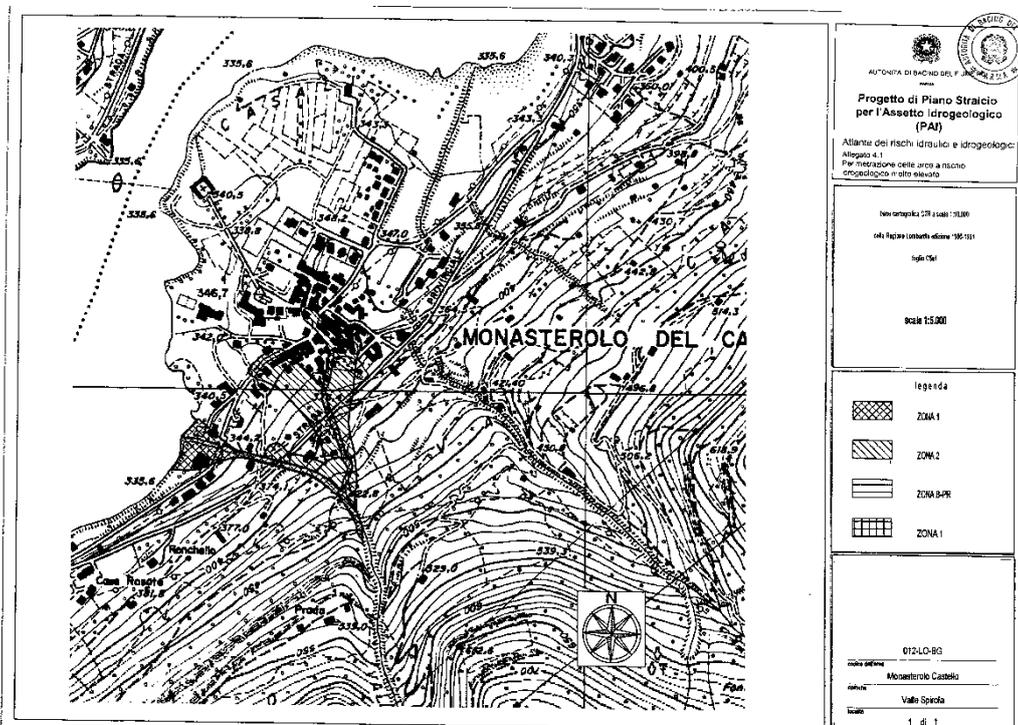
Figura 3: Estratto Cartografia Pai riferita all'area vincolata 267 allo sbocco della Valle Spirola

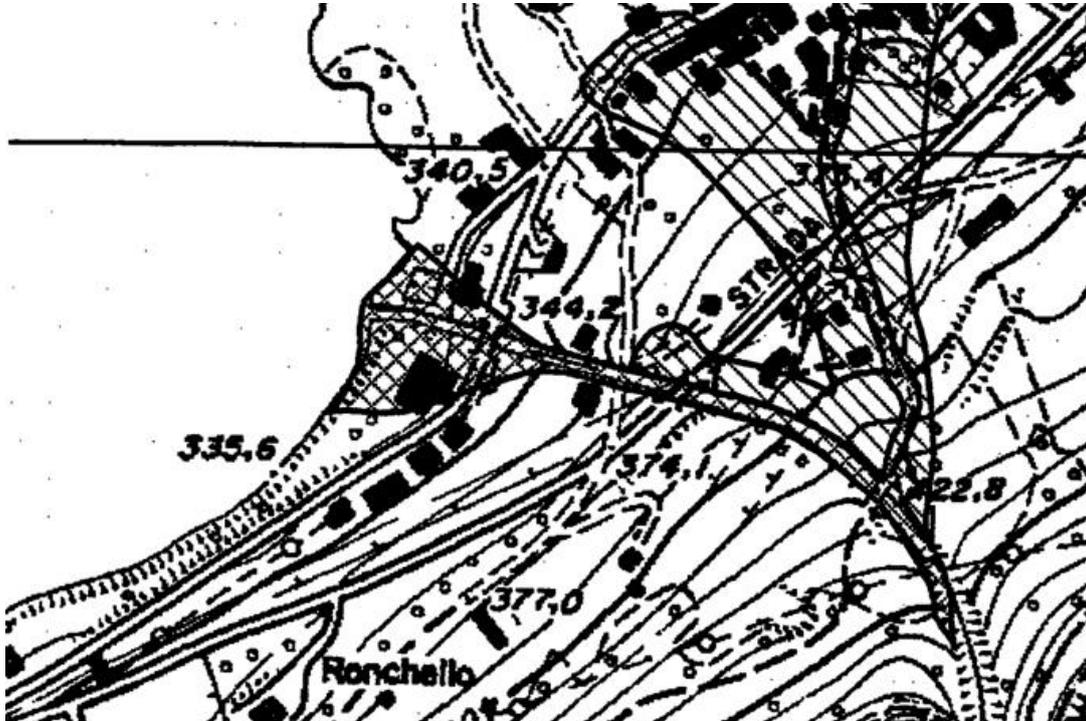
Figura 4: Dettaglio area vincolata 267.

L'area vincolata in oggetto è rappresentata nell'allegata scheda 012-LO-BG, ridisegnata nelle cartografie di piano, che deve tuttavia essere mantenuta come riferimento principale per la determinazione dell'estensione delle superfici coinvolte e tutelate ai fini idrogeologici.

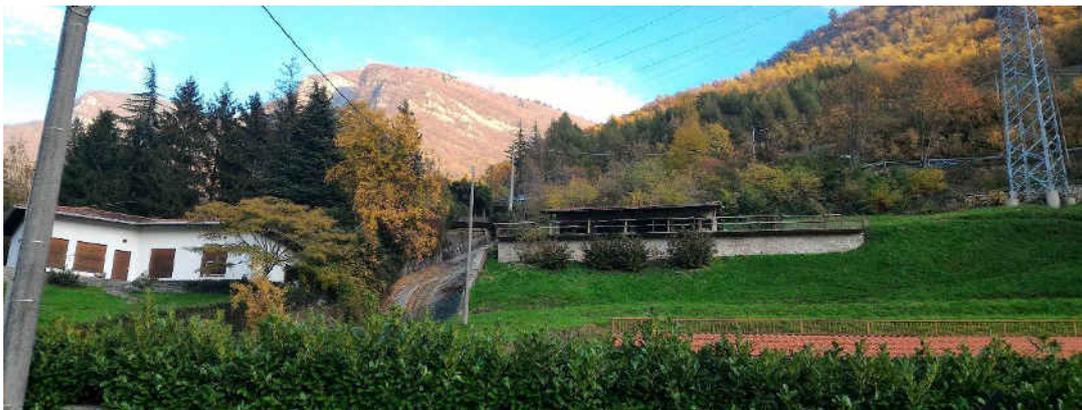
Figura 5 - Veduta della valle Spirola nel tratto oggetto della ridelimitazione

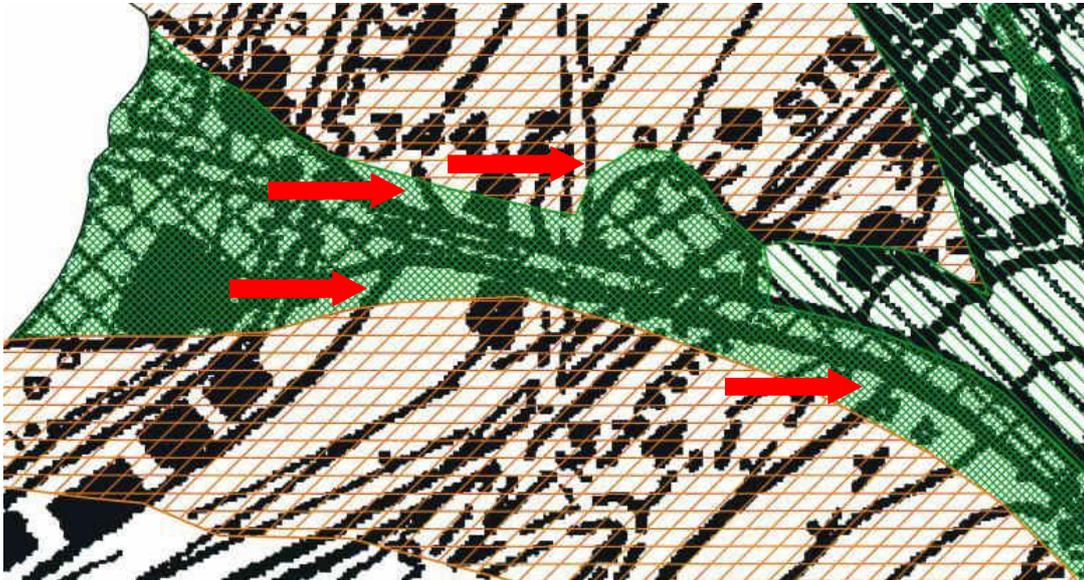
Figura 6: estratto Tavola_5 di raffronto: in verde il perimetro attuale, su fondo nero Tavoletta 012-LO-BG, georeferenziata. Le frecce rosse stanno ad indicare i settori con i maggiori scostamenti.

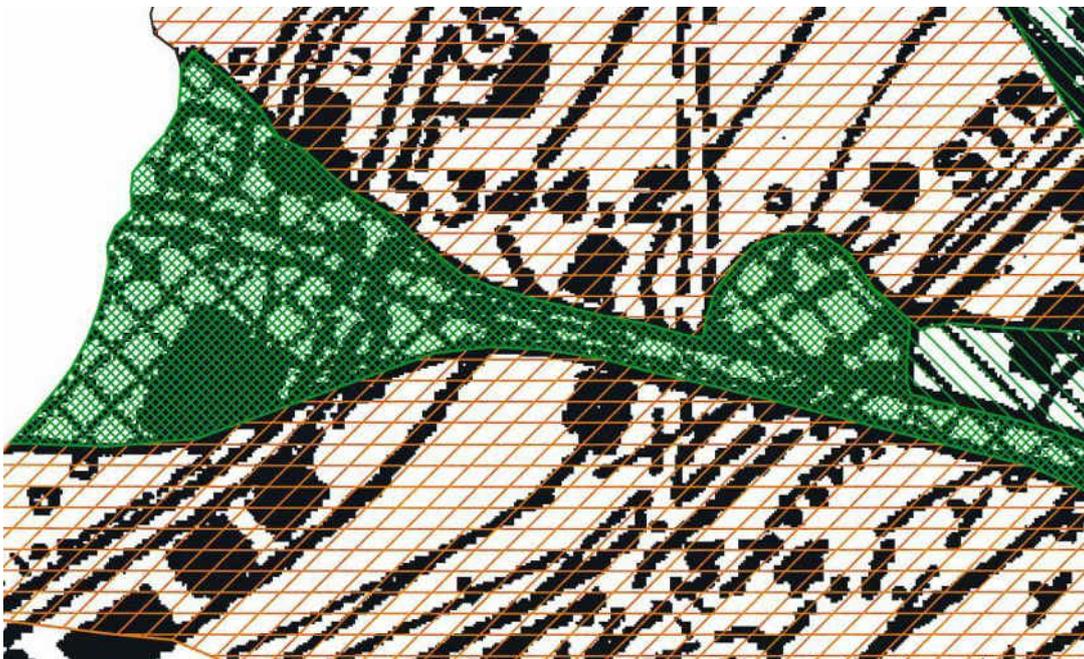
Figura 7: estratto Tavola_6 di Raffronto tra il perimetro Pai corretto e la tavoletta, si noti la perfetta coincidenza.

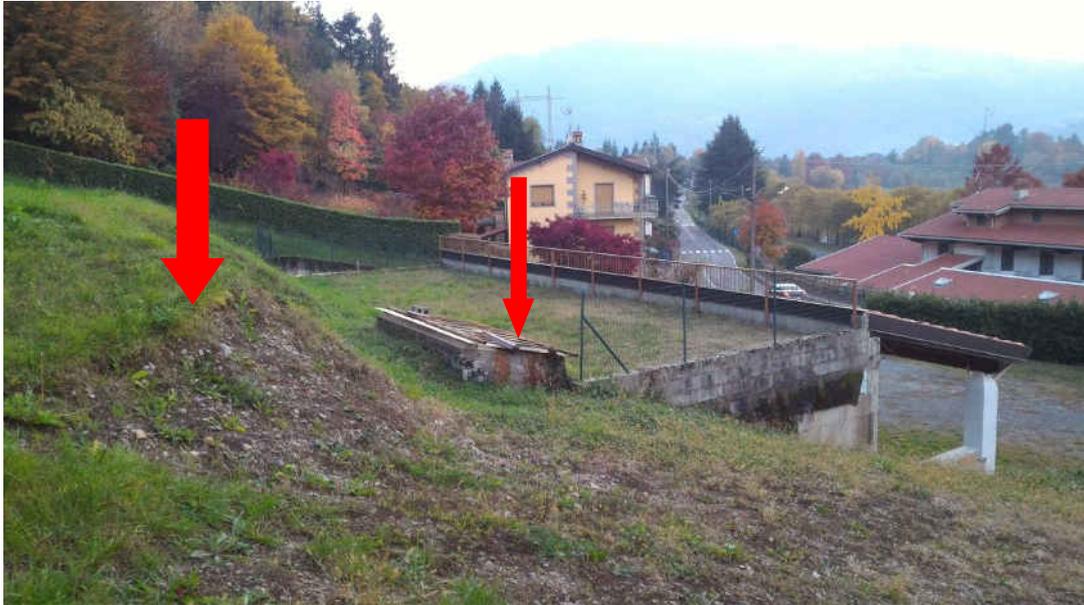
Figura 8: evidenze di terreno della scarpata morfologica in corrispondenza del limite effettivo delle aree 267.

per un tratto di circa 15 metri. Si tratta nel complesso di modifiche cartografiche di modesta entità, che almeno nel settore sinistro idrografico trovano riscontro con le evidenze morfologiche di terreno. Per un tratto è infatti ben visibile l'orlo di scarpata su cui, in sede di definizione delle aree “a rischio idrogeologico molto elevato” il redattore aveva probabilmente “agganciato” il perimetro (fig. 8 , 11, 12 e 13).

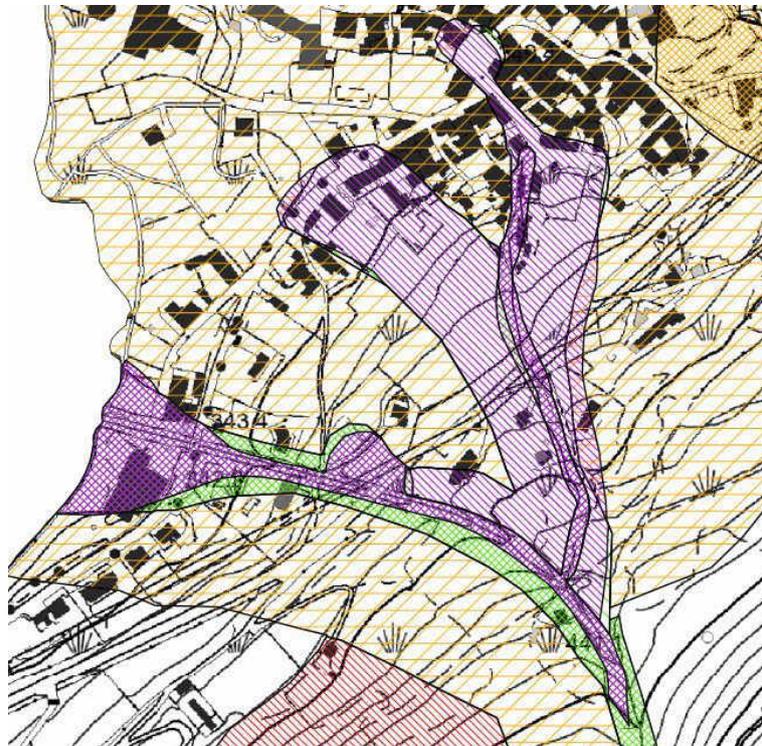
Figura 9: individuazione delle modifiche apportate al perimetro PAI (retino viola)

In una rappresentazione successiva (Tavola 5_ Raffronto tra PAI vigente (Componente geologica del PGT, ottobre 2014) e PAI modificato in seguito a confronto cartografico e verifica morfologica) e Fig. 9, sono illustrate a più ampia scala le rettifiche cartografiche apportate al perimetro 267, si noti che le maggiori modifiche riguardano il tratto terminale della valle (Zona 1) lungo la sinistra idrografica, lungo cui il perimetro effettivo coincide grossomodo con l’attuale sezione d’alveo, mentre anche lungo la destra idrografica, all’incirca sulle quote 434 m per un breve tratto si è provveduto a ridurre l’estensione del perimetro su un’estensione di circa 8 metri.

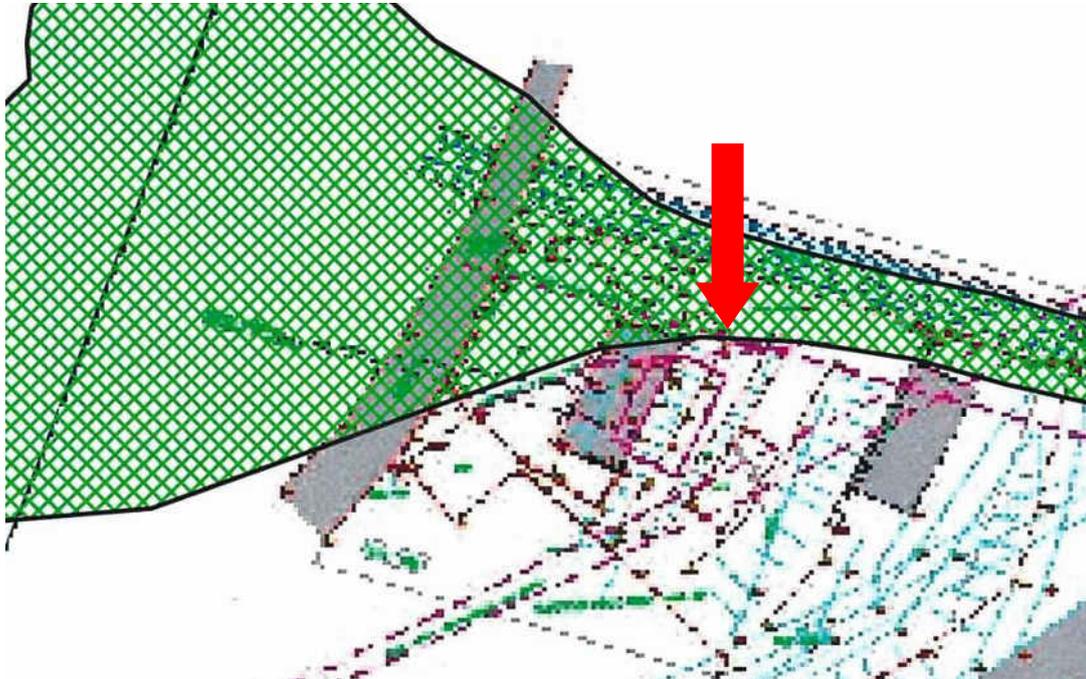
Figura 10: raffronto tra il perimetro effettivo delle aree 267 e rilievo topografico di dettaglio con aggancio della scarpata morfologica.

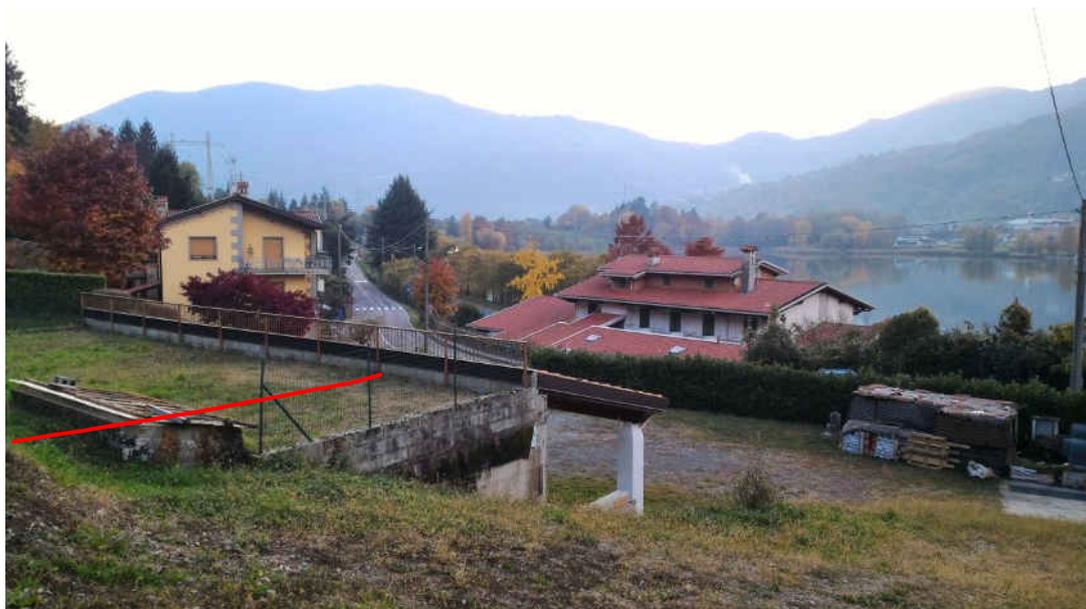
Figura 11: visione da riva.

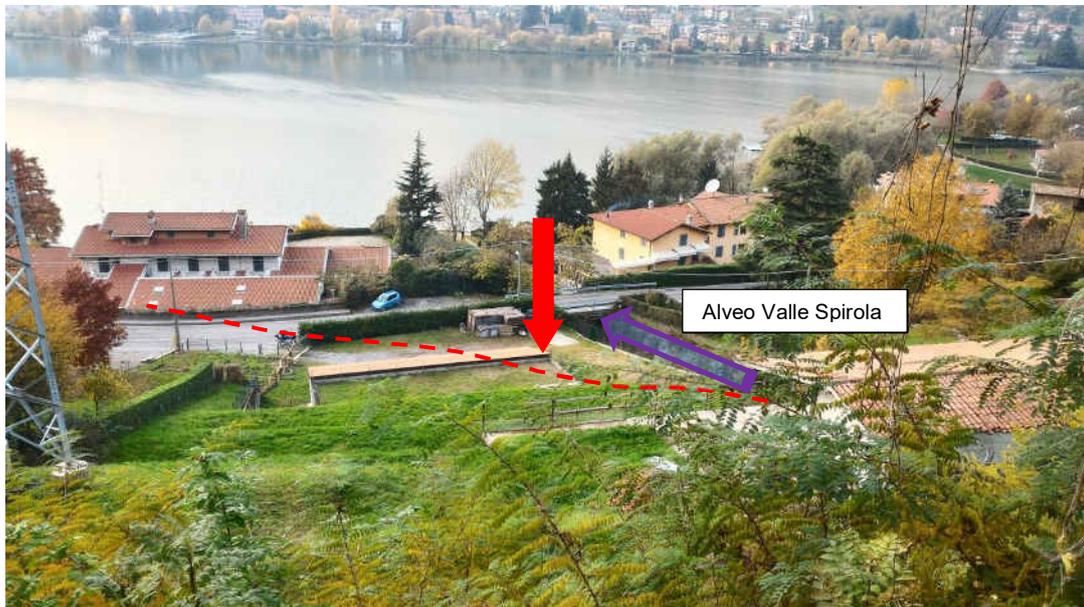
Figura 12: visione panoramica con evidenziato l'andamento del perimetro effettivo lungo la sinistra orografica.

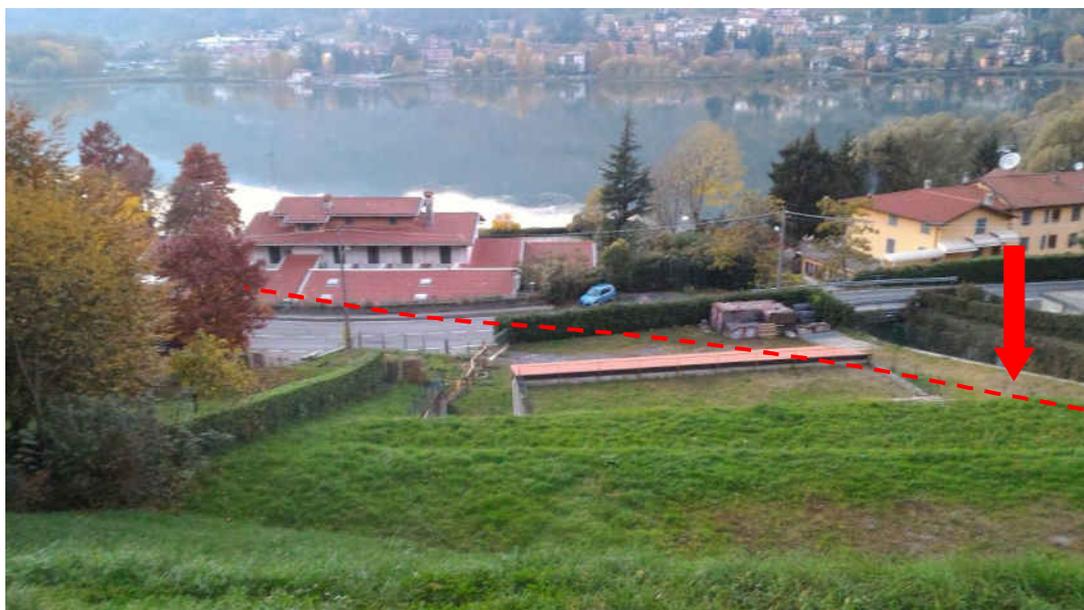
Figura 13: visione panoramica laterale con evidenziato il perimetro effettivo delle aree 267.

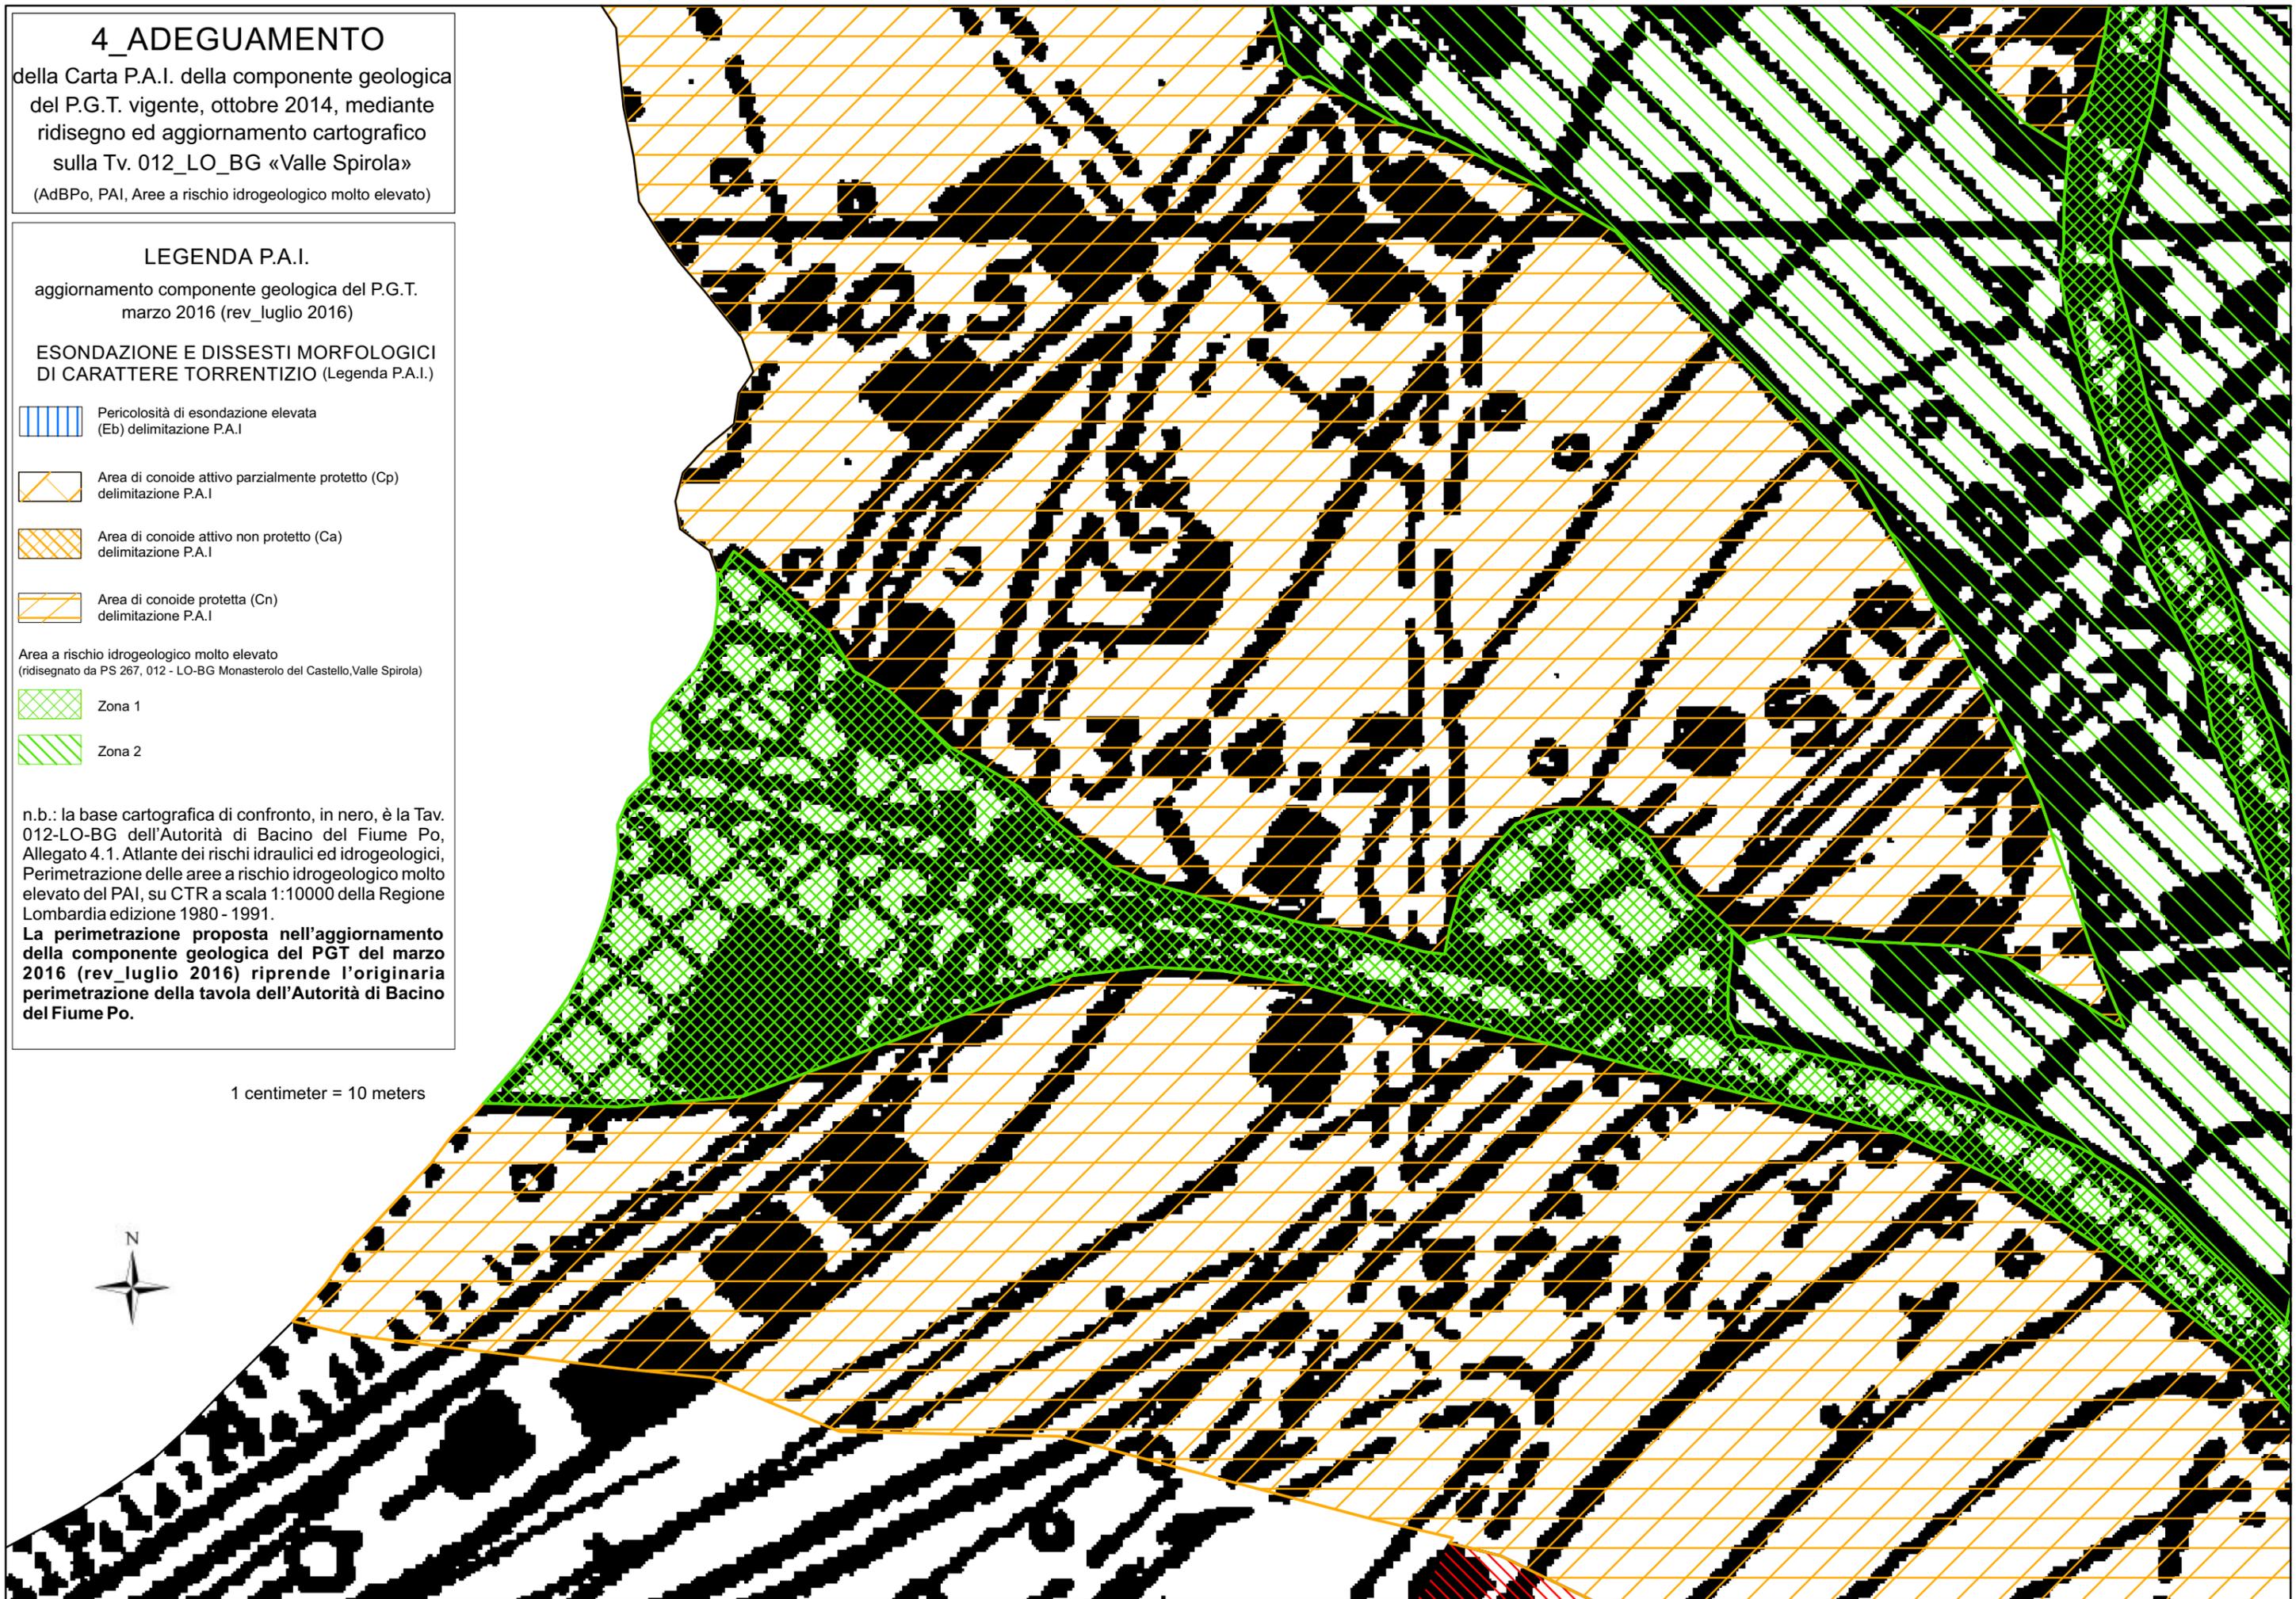
4_ADEGUAMENTO

della Carta P.A.I. della componente geologica del P.G.T. vigente, ottobre 2014, mediante ridisegno ed aggiornamento cartografico sulla Tv. 012_LO_BG «Valle Spirola» (AdBPo, PAI, Aree a rischio idrogeologico molto elevato)

La perimetrazione proposta nell'aggiornamento della componente geologica del PGT del marzo 2016 (rev_luglio 2016) riprende l'originaria perimetrazione della tavola dell'Autorità di Bacino del Fiume Po.

Come già ricordato la base presa a riferimento per la ricognizione cartografica è la tavoletta 012-LO-BG, che la normativa considera come “riferimento principale” per la definizione delle “effettive superfici coinvolte nelle aree a rischio”. Sulla tavoletta, opportunamente georeferenziata sono stati proiettati i livelli .shp del PAI vigente (Fig. 6, Allegato Tavola 3_ Raffronto tra Pai stato di fatto di cui alla componente geologica del PGT – ottobre 2014 – e AdBPo, Aree a rischio idrogeologico molto elevato, 012-LO-BG “Valle Spirola”), sono state evidenziate le differenze effettivamente presenti e si è provveduto a rettificarle, verificando che vi fosse la perfetta coincidenza tra il perimetro delle aree 267 e il file .shp (Allegato Tavola_4 Adeguamento della Carta PAI della componente geologica del PGT vigente, ottobre 2014, mediante ridisegno ed aggiornamento cartografico sulla Tav. 012-LO-BG “Valle Spirola”).

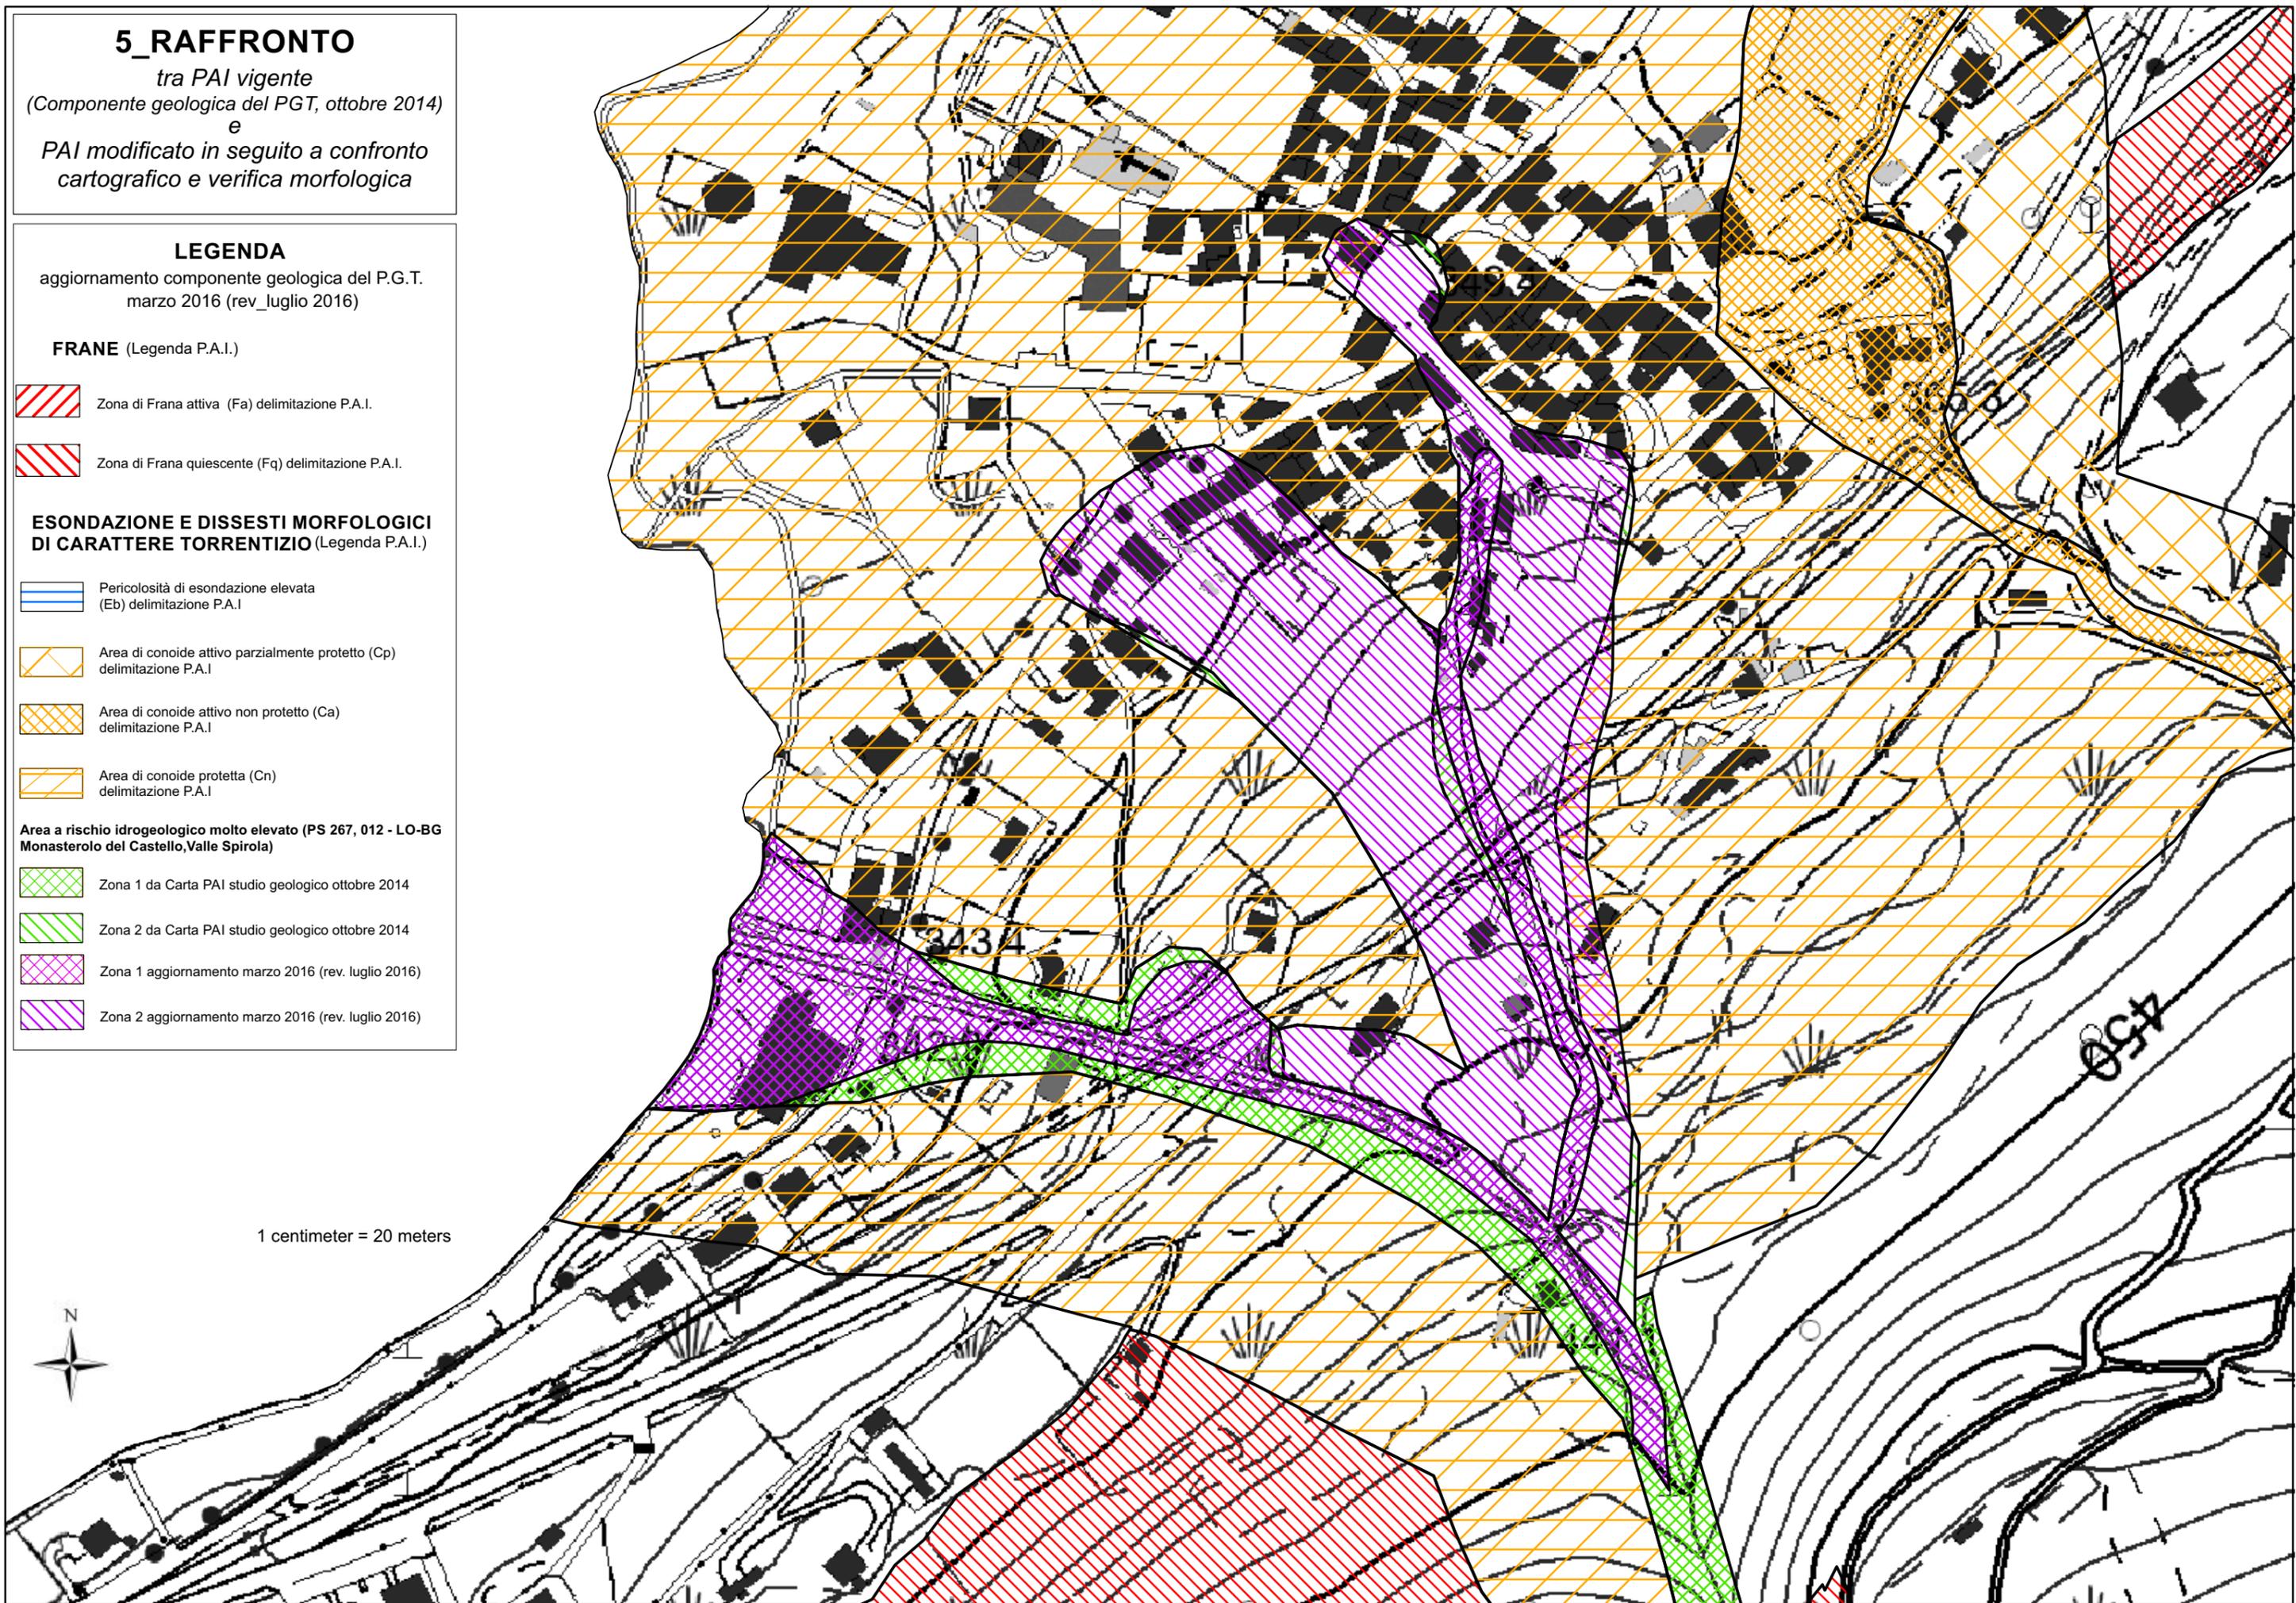
5_RAFFRONTO

tra PAI vigente

In particolare, nella tav. 5 di raffronto vengono evidenziate le principali modifiche all'azonamento PAI, utilizzando le stesse simbologie proposte dall'AdBPo, ma con colori diversi per meglio evidenziare le differenze tra le due proposte: in corrispondenza dell'asse della Valle Spirola, dove negli anni si sono concentrati i più significativi lavori di mitigazione del rischio, l'area vincolata dal PS267 si restringe

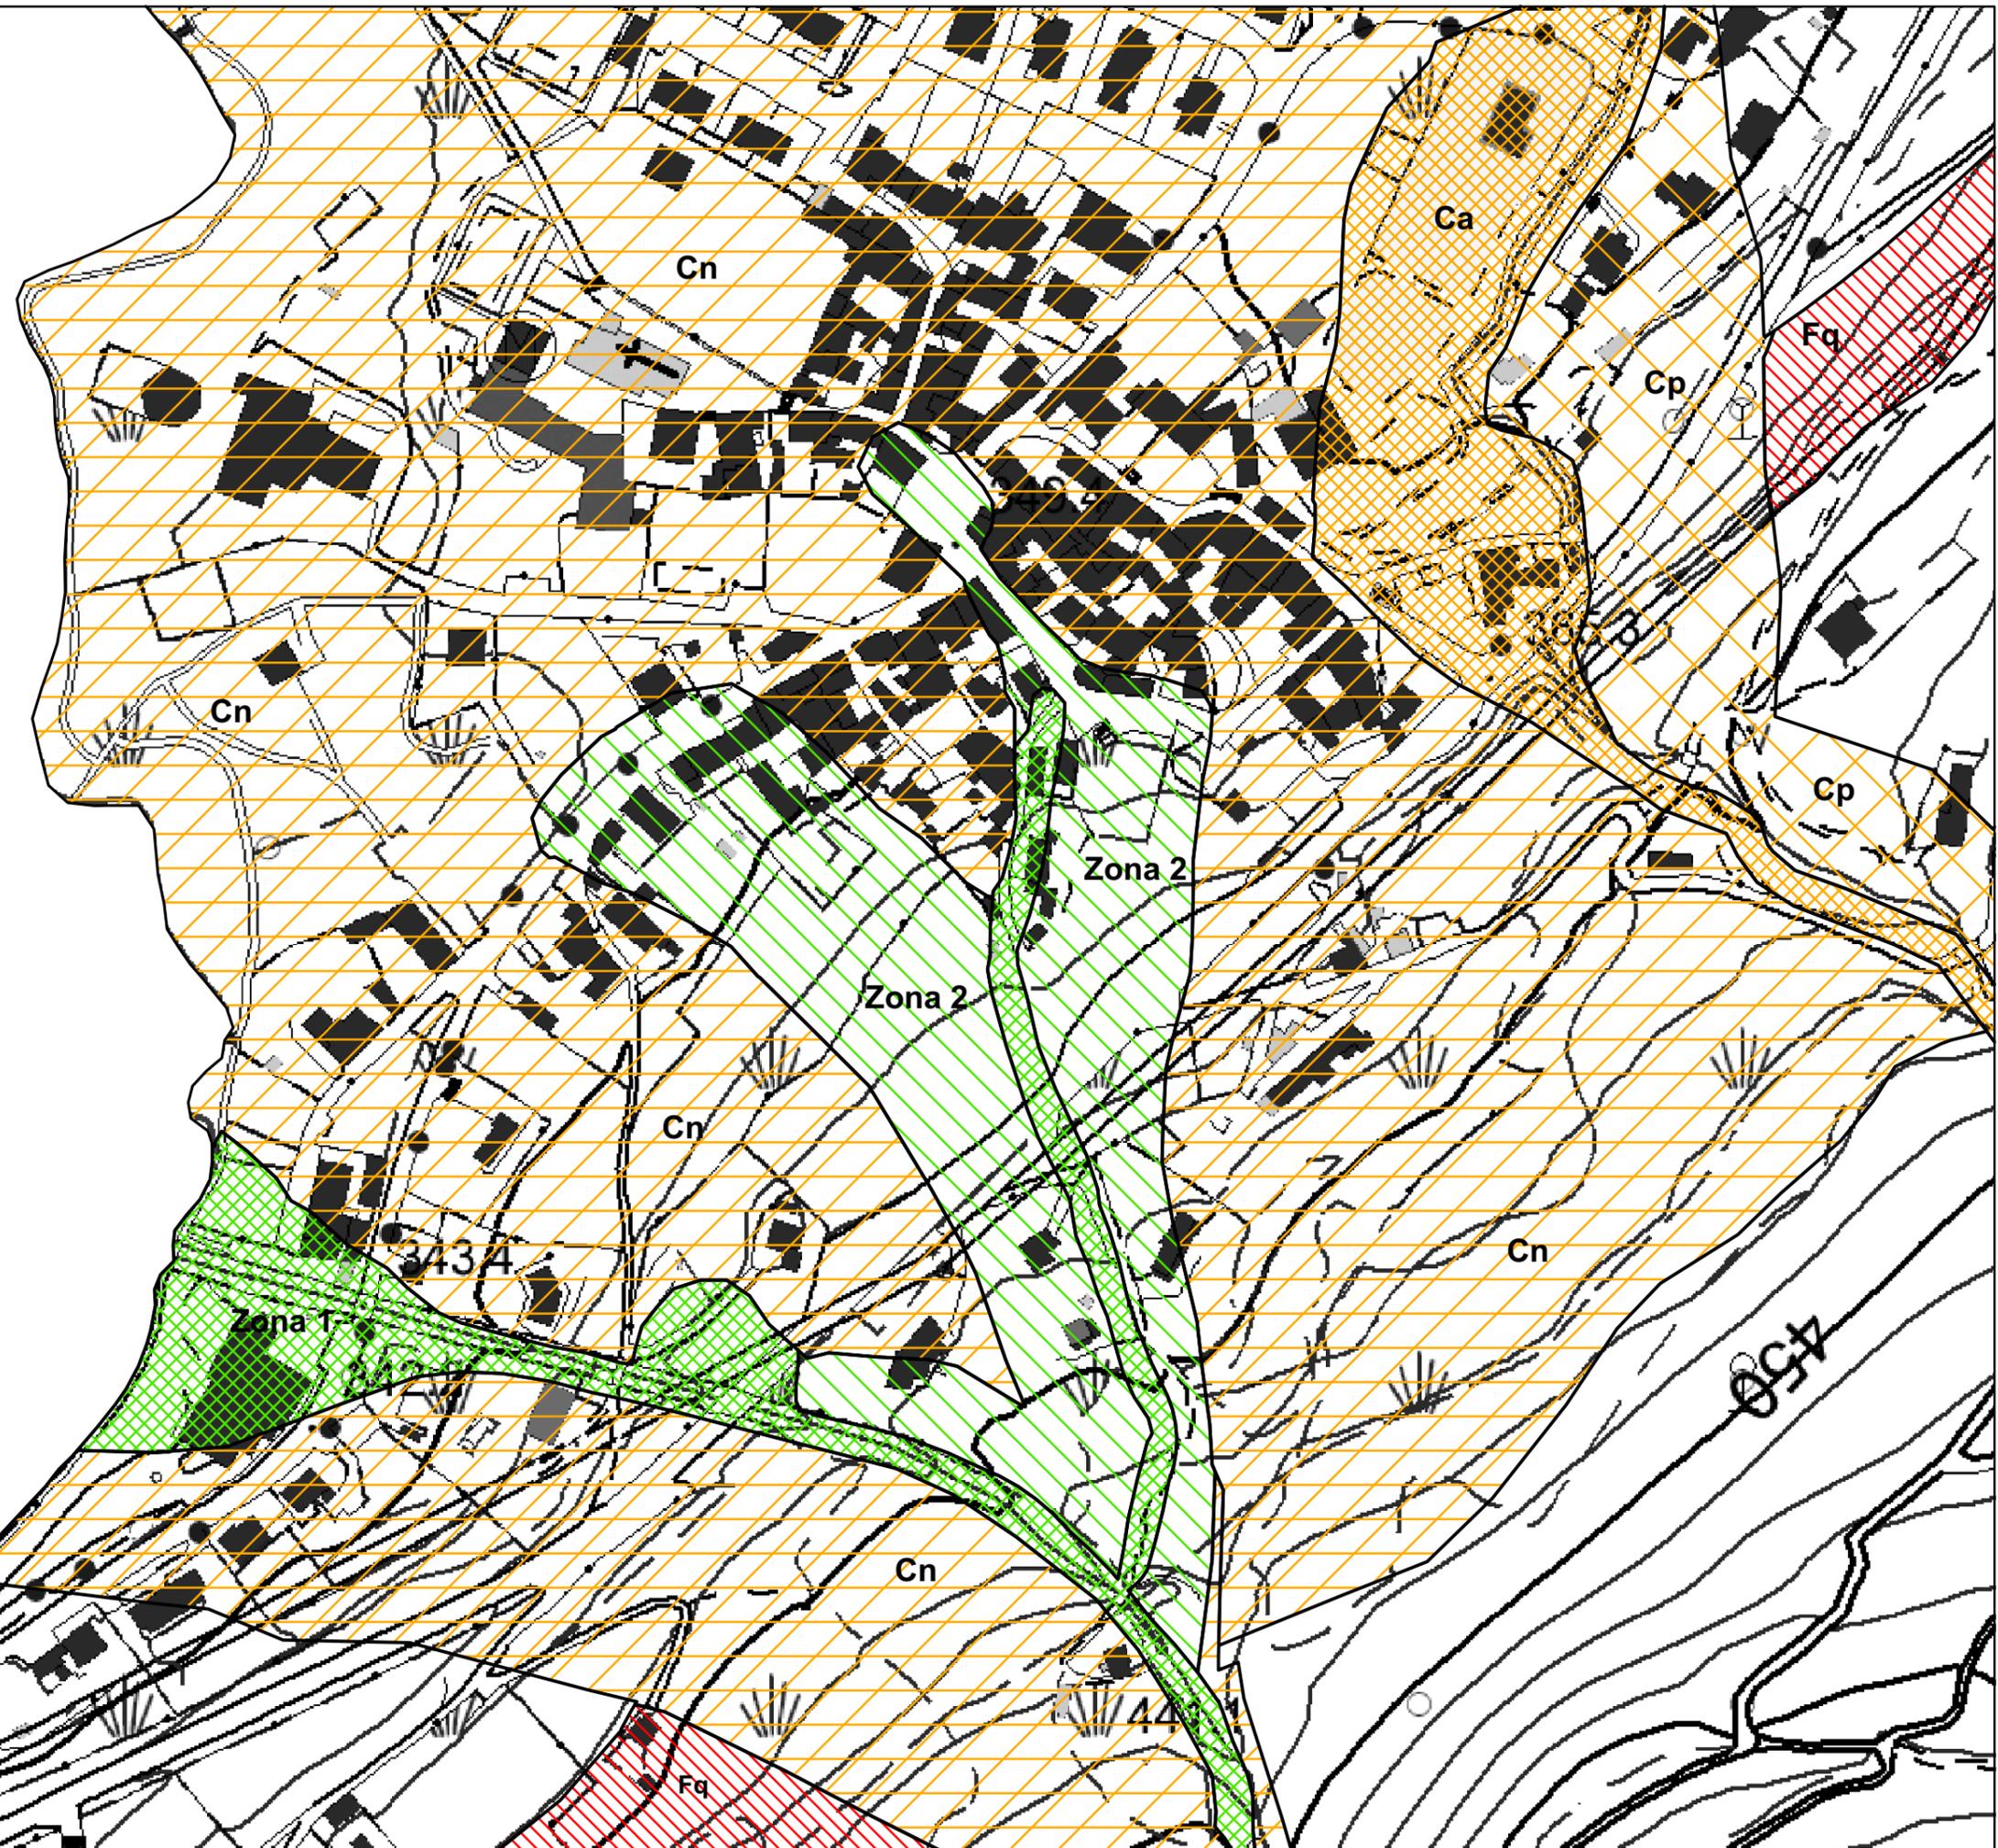
6_SOVRAPPOSIZIONE

tra nuova delimitazione PAI
marzo 2016 (rev_luglio 2016)
e
rilievo topografico di dettaglio
in sponda sinistra Valle Spirola

Un ulteriore rappresentazione cartografica, a sostegno e conferma delle considerazioni sopra espresse a livello più generale, dà conto della perimetrazione corretta rispetto ad un rilievo topografico di dettaglio eseguito lungo un tratto della valle Spirola in sinistra idrografica (Allegato Tavola_6).
